Landsat 8 – clasificación de área inundada Incremento 2016-01-14 (rojo) vs 2013-12-07 (situación de aguas bajas, azul)

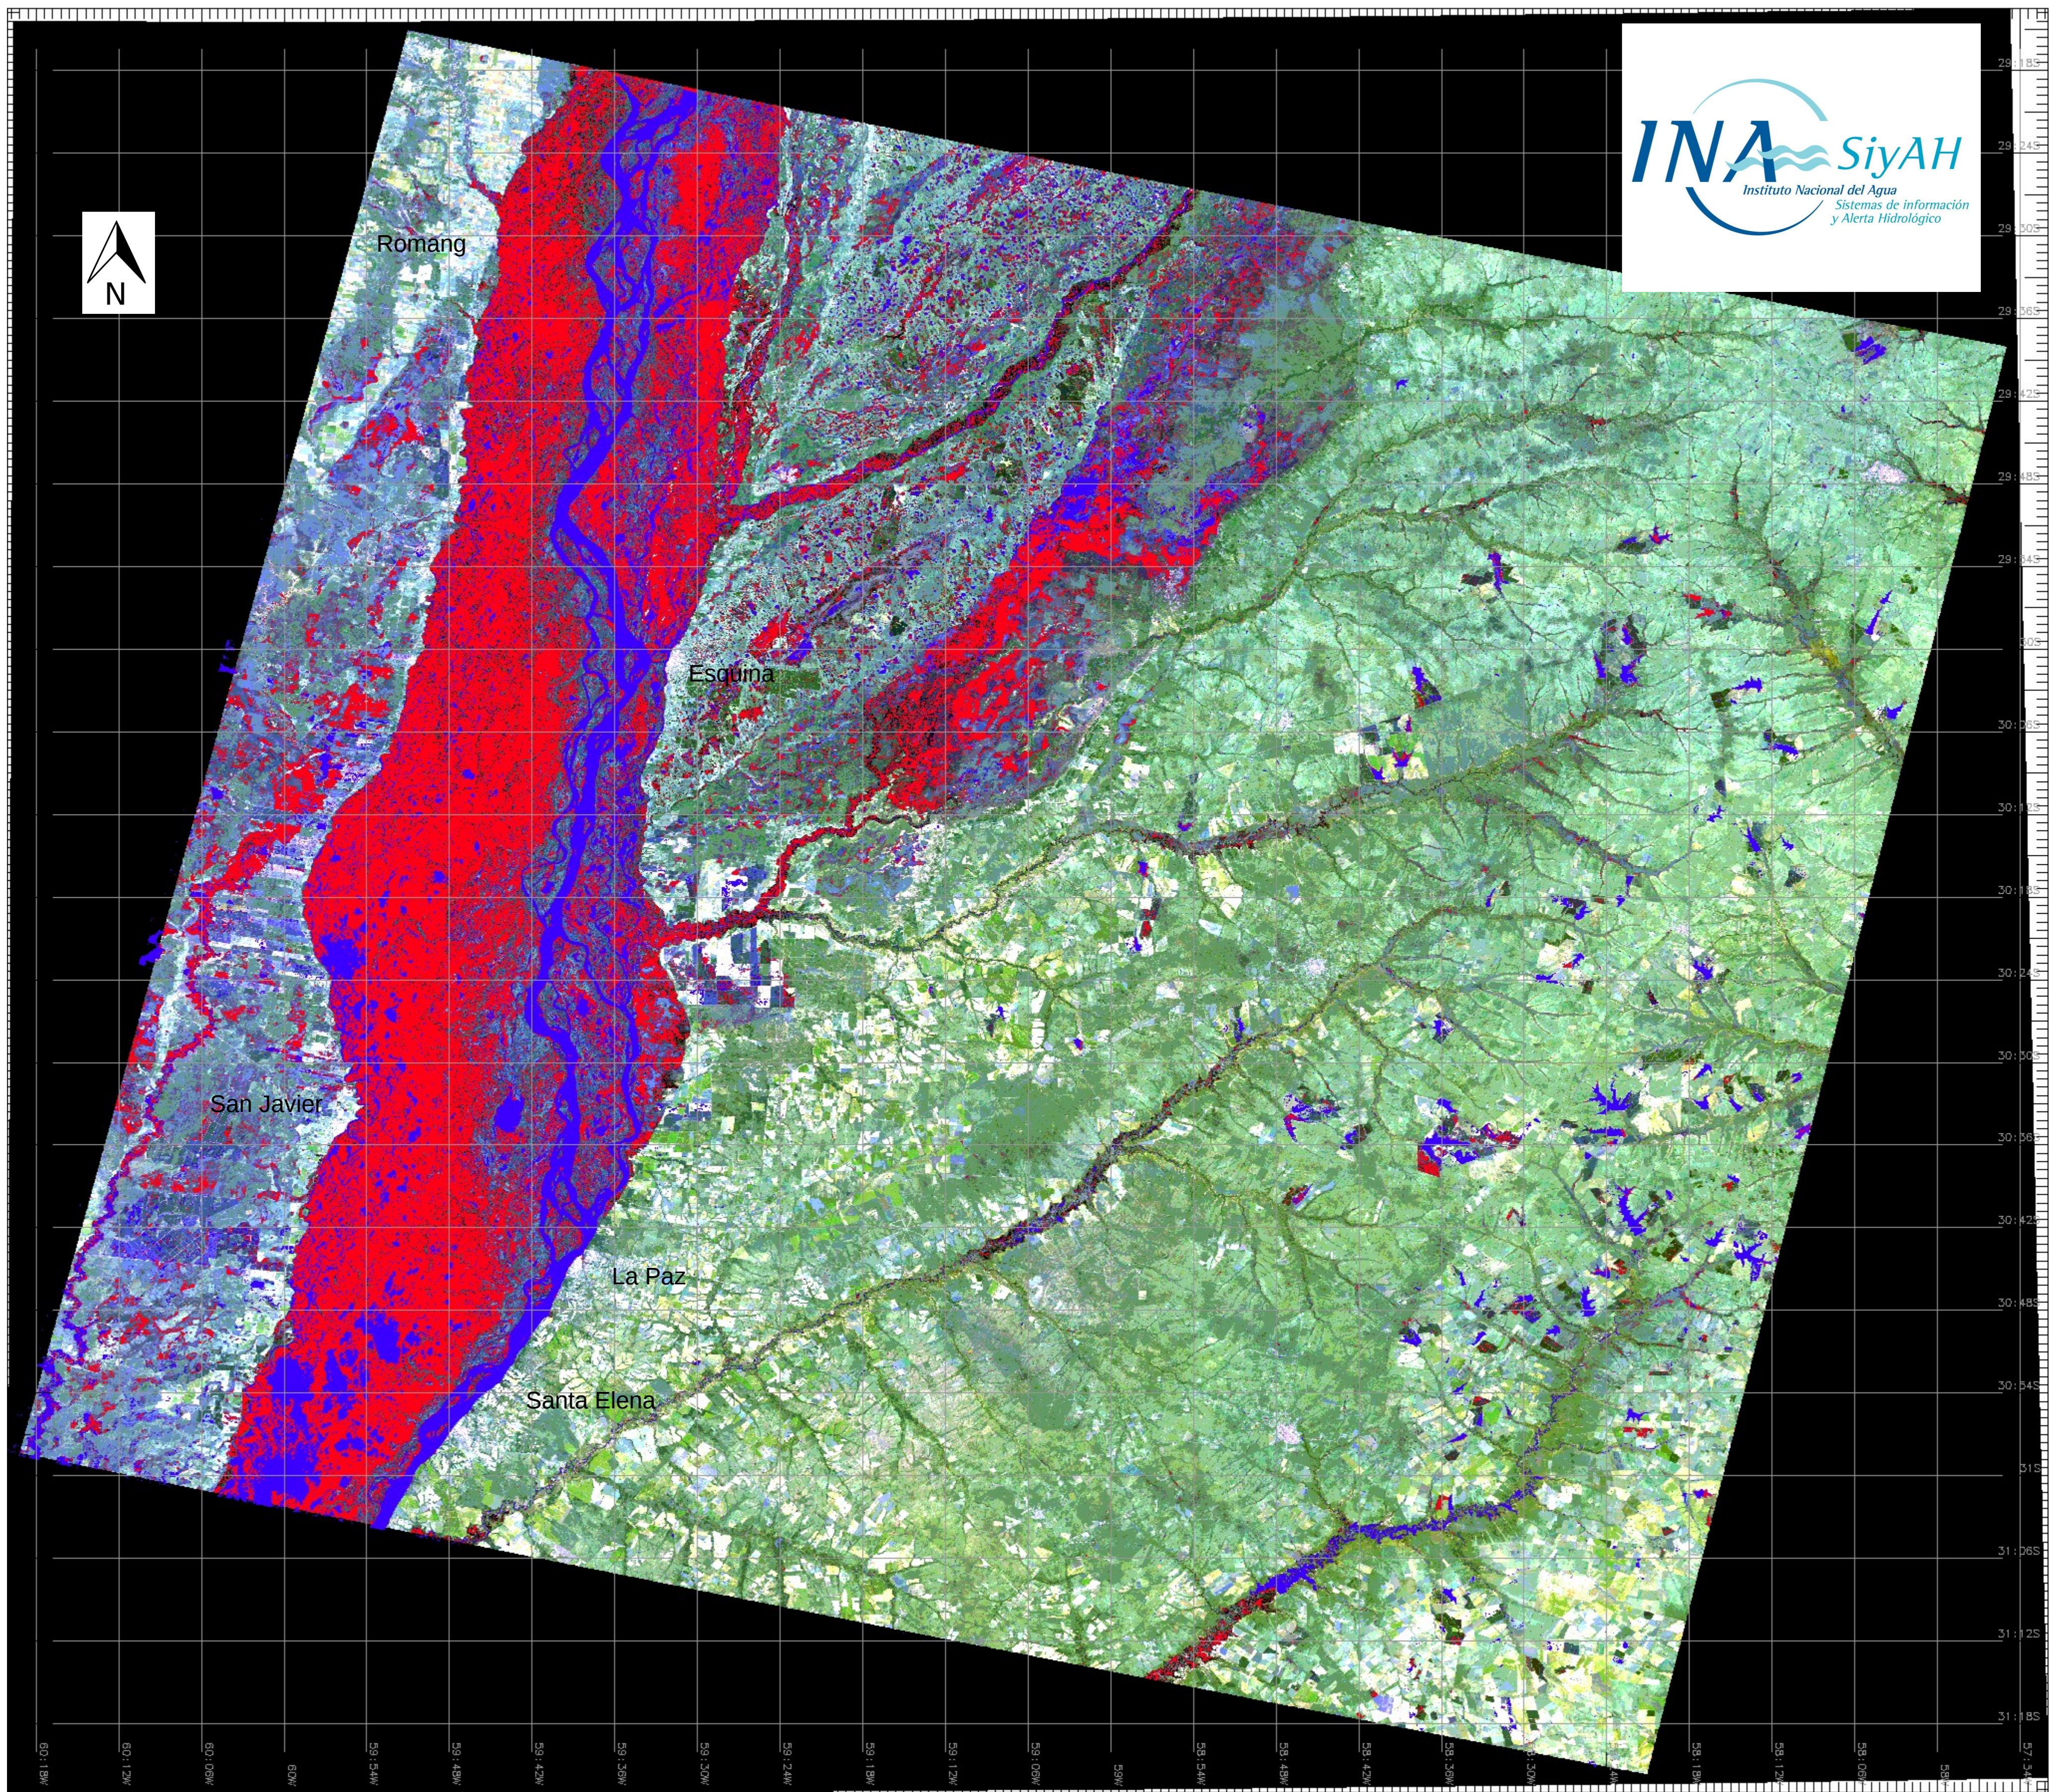
Imagen de fondo: combinación color de bandas 7,6 y 3, Landsat 8 226-081 2016-01-14

Resolución 30 m. Coordenadas geográficas

Método de clasificación: ISODATA a partir de NDXI
